Prüfbericht Nr. 135732

Inhalt des Auftrags Prüfung der Schlagregendichtheit (DIN EN 1027) an der
Fugendichtungsfolie:
„illbruck ME351“ - aussen

Die Firma tremco illbruck Produktion GmbH stellt unter anderem Dichtungsfolien zur Abdichtung von Fugen im Hochbau her. Das hier geprüfte Produkt wird als „illbruck ME351“ verkauft.

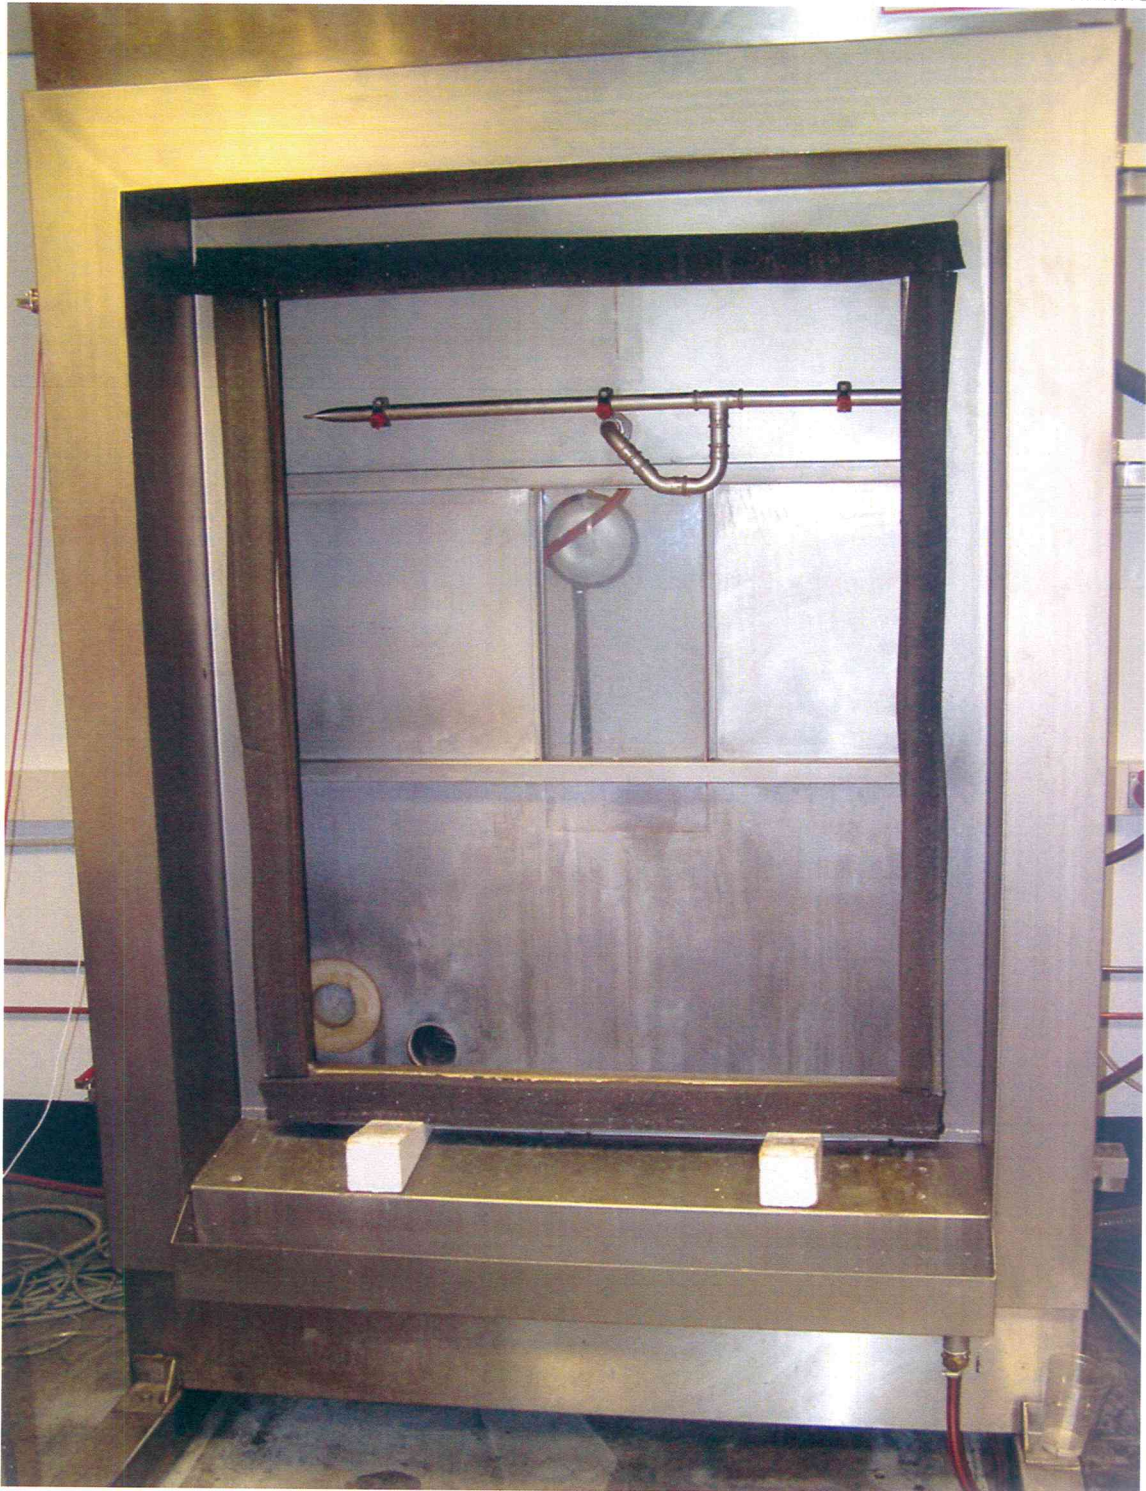
Bild 1: Offener Prüfstand ohne den eingesetzten Versuchskörper

Die Prüfeinrichtung besteht aus einem Kasten, Abmessungen s. Bild 1, mit einer Öffnung, vor der die Versuchskörper mit den eingebauten Proben montiert werden.

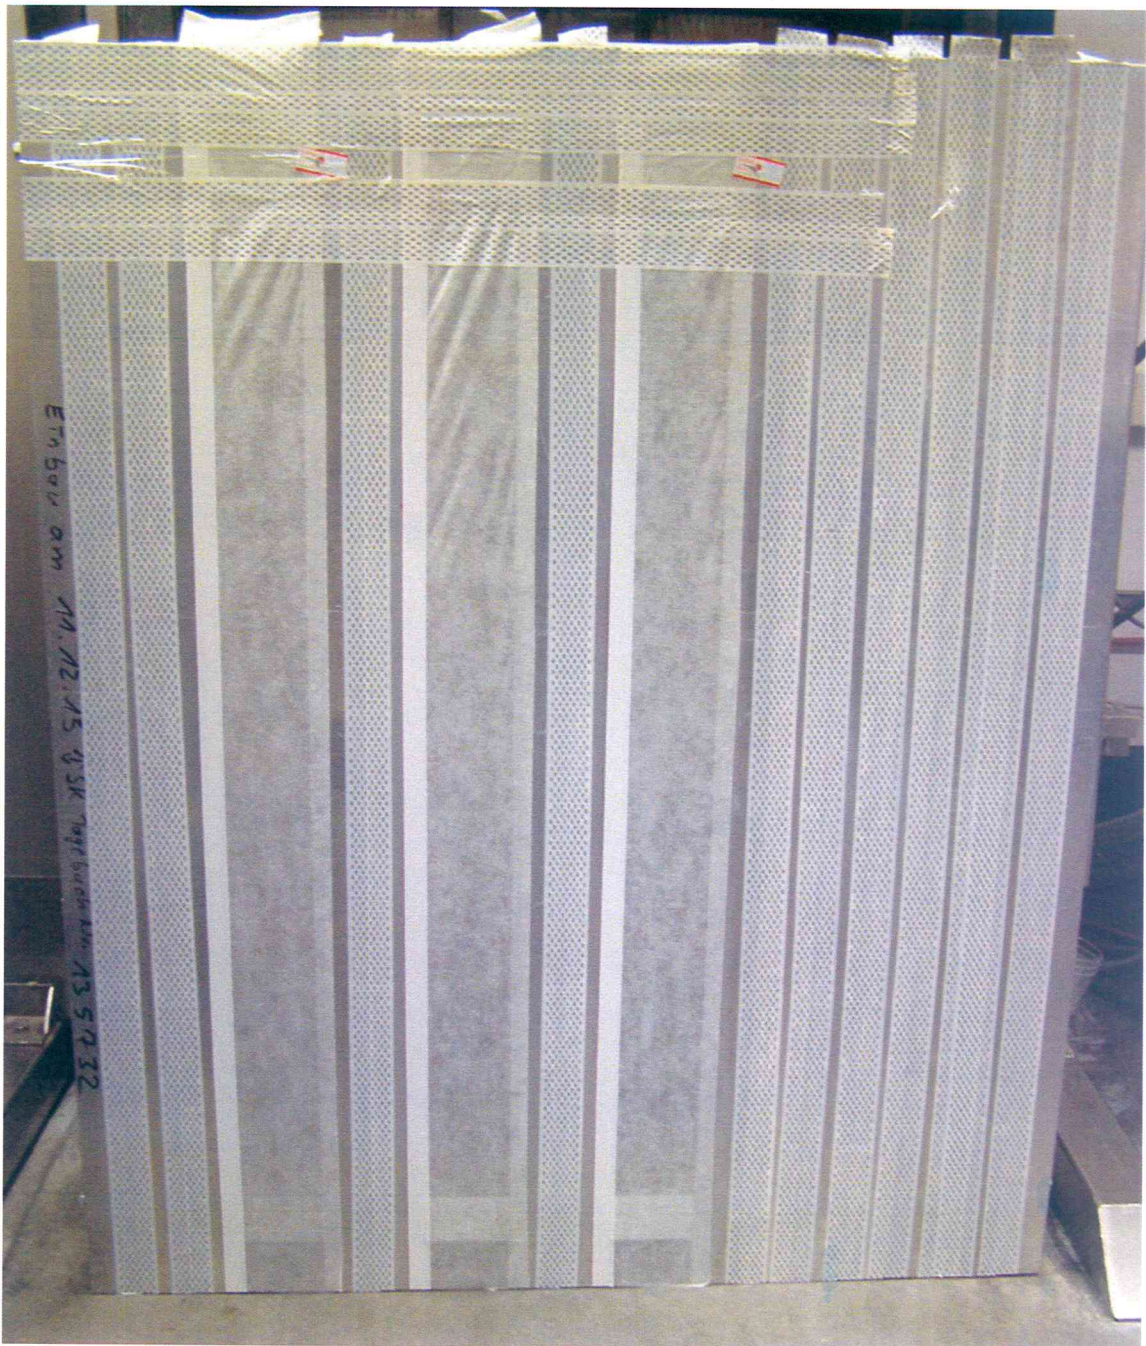
Bild 4: Versuchskörper, bestehend aus Hohlkammerprofilen (Querschnitt 60 mm x 100 mm) mit dazwischen befindlichen Fugen, über die die zu prüfenden Dichtungsfolien angebracht wurden (Fugenbreite 100 mm).

Die rd. 140 mm breite Fugendichtungsfolie wurden abgewickelt und über die aus parallel angeordneten, rechteckigen Hohlkammer-Aluminium-Profilen (Querschnittsabmessungen 60 mm x 100 mm) gebildeten Fugen geklebt. Die mit starren, festen Distanzstücken eingestellte Fugenbreite betrug jeweils 100 mm (s. Bilder 4 u. 5).
