Prüfbericht Nr. 010255 - Sz

Antragsteller: illbruck Bau-Technik
GmbH & Co. KG
Werner-Haëpp-Straße 1

Inhalt des Antrags: Prüfung des imprägnierten Dichtungsbandes „illmod eco
grau“ Dimension 30/12 auf Luftdurchlässigkeit und
Schlagregendichtigkeit nach DIN 18542, Beanspruchungs-
gruppe BG 1

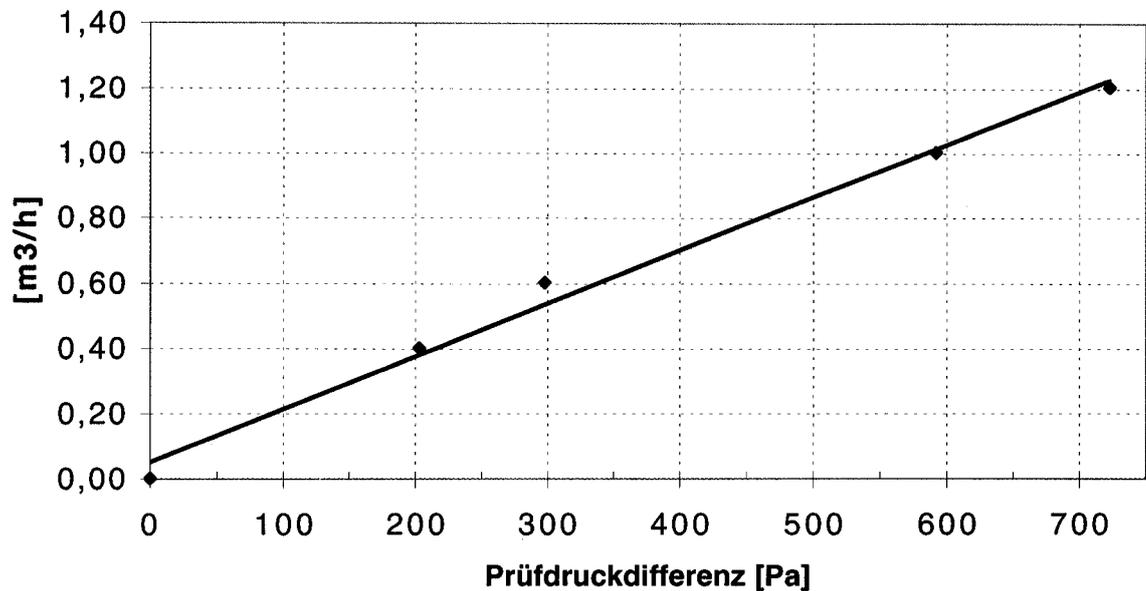
Bild 1: Grafische Darstellung der Prüfstandundichtigkeit (Längsfugen)

Zur Bestimmung der Prüfstandundichtigkeit wurden die Fugen mit den zwischen die Aluminium-Profile eingelegten Schaumkunststoffdichtungsbändern durch Klebeband, welches über die entsprechenden Aluminium-Profile geklebt wurde, abgedichtet. Nach Beanspruchung durch drei mindestens 3 sekundenlange Druckstöße von rd. 660 Pa wurde die Prüfstandundichtigkeit ermittelt und gemäß der neuen Norm DIN EN 1026 (09.00) auf normale Bedingungen ($T_0 = 293 \text{ K}$, $p_0 = 101,3 \text{ kPa}$) umgerechnet (s. Tafel 1). Die normalisierte Prüfstandundichtigkeit ist in Bild 1 grafisch dargestellt.

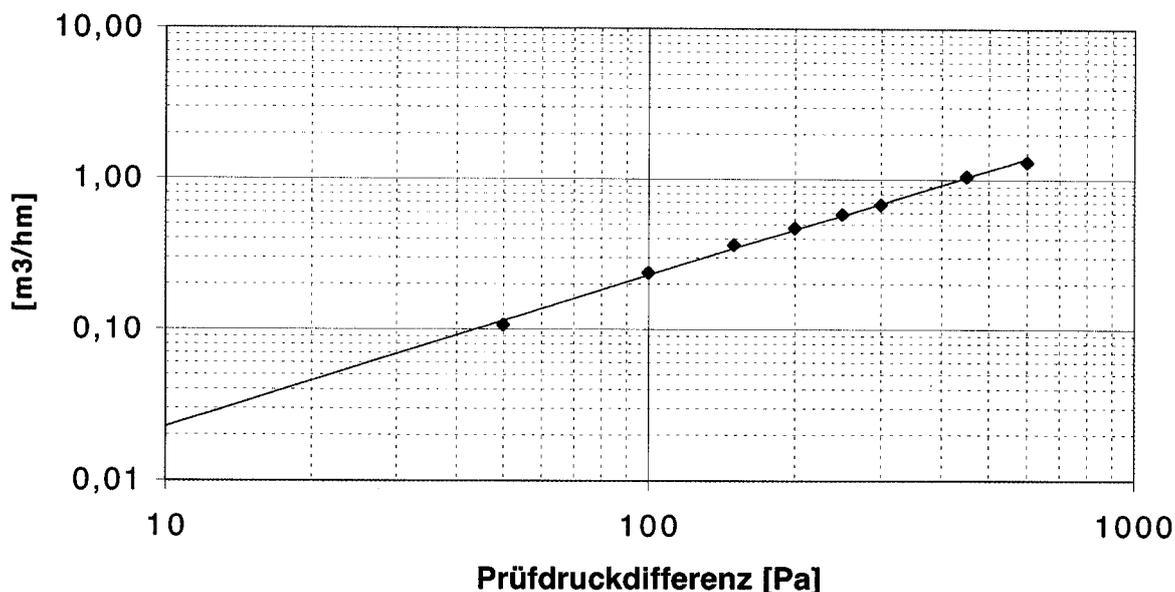
Bild 2: Grafische Darstellung der längenbezogenen Luftdurchlässigkeit (Längsfugen)

Die Prüfung der Luftdurchlässigkeit wurde wieder mit einer Anfangsbelastung durch 3 Druckstöße von rd. 660 Pa begonnen. Die sich anschließende zeitliche Abfolge der Druckstufen - bis 600 Pa in Stufen ansteigend - erfolgte nach DIN EN 1026, Abschn. 7.3 - positive Drücke. In Bild 2 ist die ebenfalls auf normale Bedingungen ($T_0 = 293 \text{ K}$, $p_0 = 101,3 \text{ kPa}$) umgerechnete, längenbezogene Luftdurchlässigkeit (unter Abzug der Prüfstandundichtigkeit) gegen die Druckdifferenzen grafisch aufgetragen.

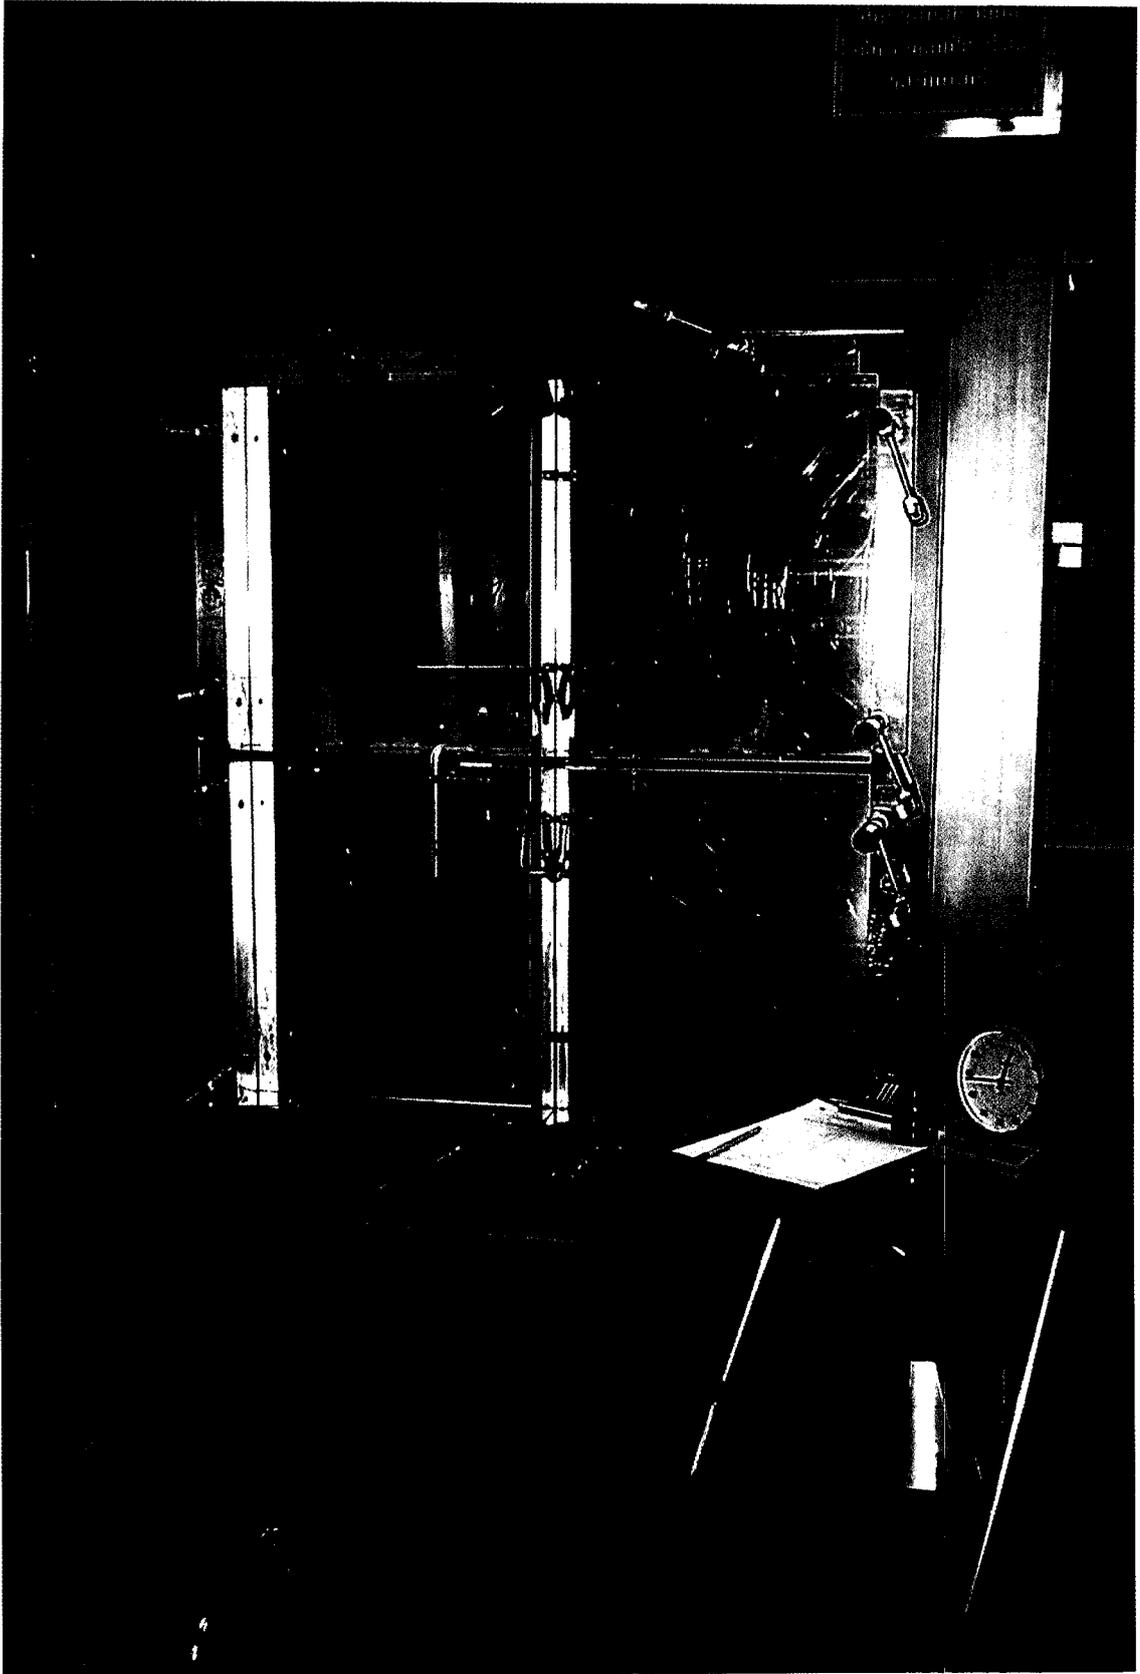
Bild 7: Versuchskörper mit Fugenkreuz im Prüfstand

Von der 30 mm breiten Dichtband-Rolle wurden zwei rd. 1,5 m lange Streifen abgewickelt und in das von den vier quadratischen Kassetten aus Aluminium-Profilen, Abmessungen je 50 cm x 50 cm, gebildete Fugenkreuz eingebaut. Der Einbau erfolgte nach Einbauvariante „V“ (DIN 18542), d.h. mit durchgehendem Vertikalband. Die mit starren Distanzstücken eingestellte Fugenbreite betrug sowohl für die Vertikal-, als auch für die Horizontalfuge 15 mm (s. Bild 7).
