## Prüfbericht Nr. 010489 - Sz

Inhalt des Antrags: Prüfung des imprägnierten Dichtungsbandes „illac“ auf  
Luftdurchlässigkeit und Schlagregendichtigkeit nach  
DIN 18542, Beanspruchungsgruppe BG 2

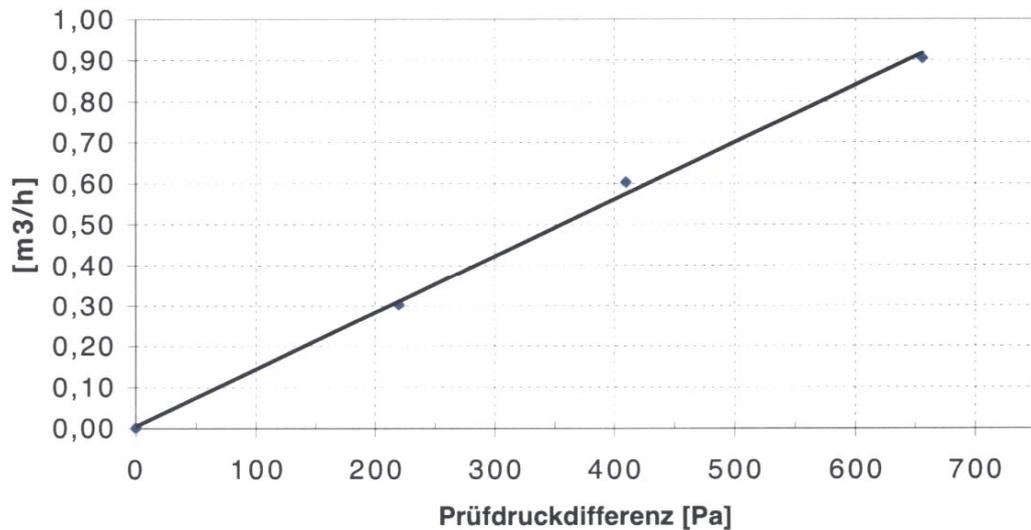
Bild 1: Grafische Darstellung der Prüfstandundichtigkeit (Längsfugen)

Zur Bestimmung der Prüfstandundichtigkeit wurden die Fugen mit den zwischen die Aluminium-Profile eingelegten Schaumkunststoffdichtungsbändern durch Klebeband, welches über die entsprechenden Aluminium-Profile geklebt wurde, abgedichtet. Nach Beanspruchung durch drei mindestens 3 sekundenlange Druckstöße von rd. 660 Pa wurde die Prüfstandundichtigkeit ermittelt und gemäß der neuen Norm DIN EN 1026 (09.00) auf normale Bedingungen ( $T_0 = 293 \text{ K}$ ,  $p_0 = 101,3 \text{ kPa}$ ) umgerechnet (s. Tafel 1). Die normalisierte Prüfstandundichtigkeit ist in Bild 1 grafisch dargestellt.

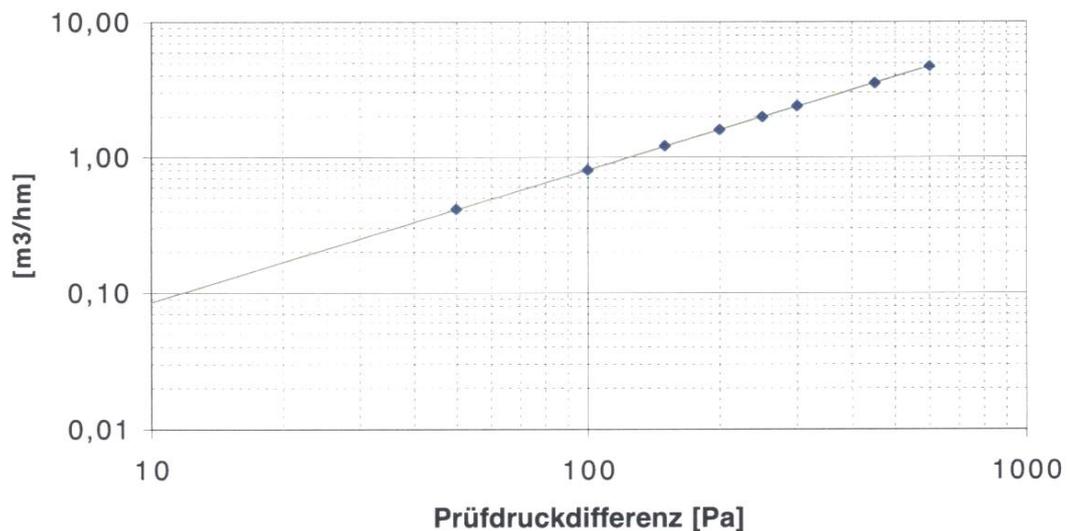
Bild 2: Grafische Darstellung der längenbezogenen Luftdurchlässigkeit (Längsfugen)

Die Prüfung der Luftdurchlässigkeit wurde wieder mit einer Anfangsbelastung durch 3 Druckstöße von rd. 660 Pa begonnen. Die sich anschließende zeitliche Abfolge der Druckstufen - bis 600 Pa in Stufen ansteigend - erfolgte nach DIN EN 1026, Abschn. 7.3 - positive Drücke. In Bild 2 ist die ebenfalls auf normale Bedingungen ( $T_0 = 293 \text{ K}$ ,  $p_0 = 101,3 \text{ kPa}$ ) umgerechnete, längenbezogene Luftdurchlässigkeit (unter Abzug der Prüfstandundichtigkeit) gegen die Druckdifferenzen grafisch aufgetragen.

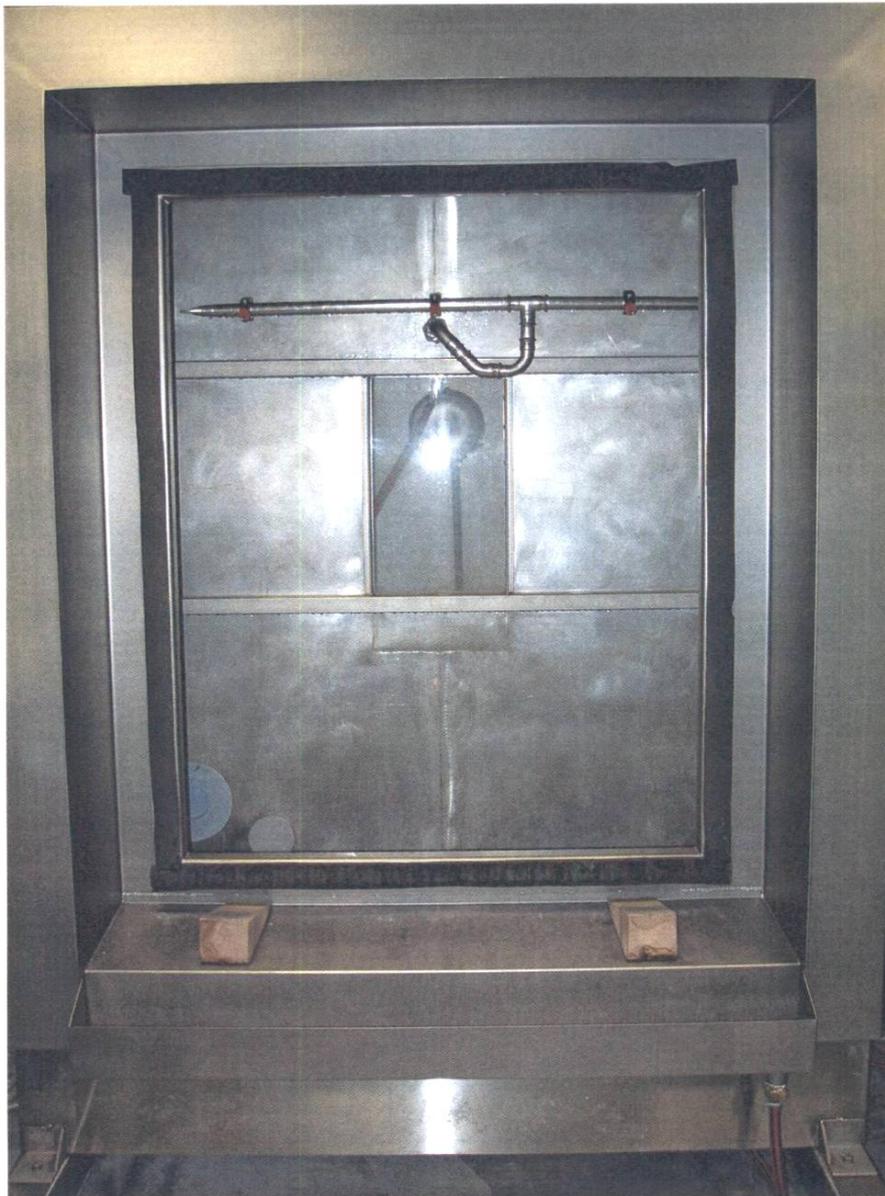
Bild 3: Offener Prüfstand ohne einen eingesetzten Versuchskörper

Die Prüfeinrichtung besteht aus einem Kasten, s. Bild 3, mit einer Öffnung, vor der die Versuchskörper mit den eingebauten Proben montiert werden.

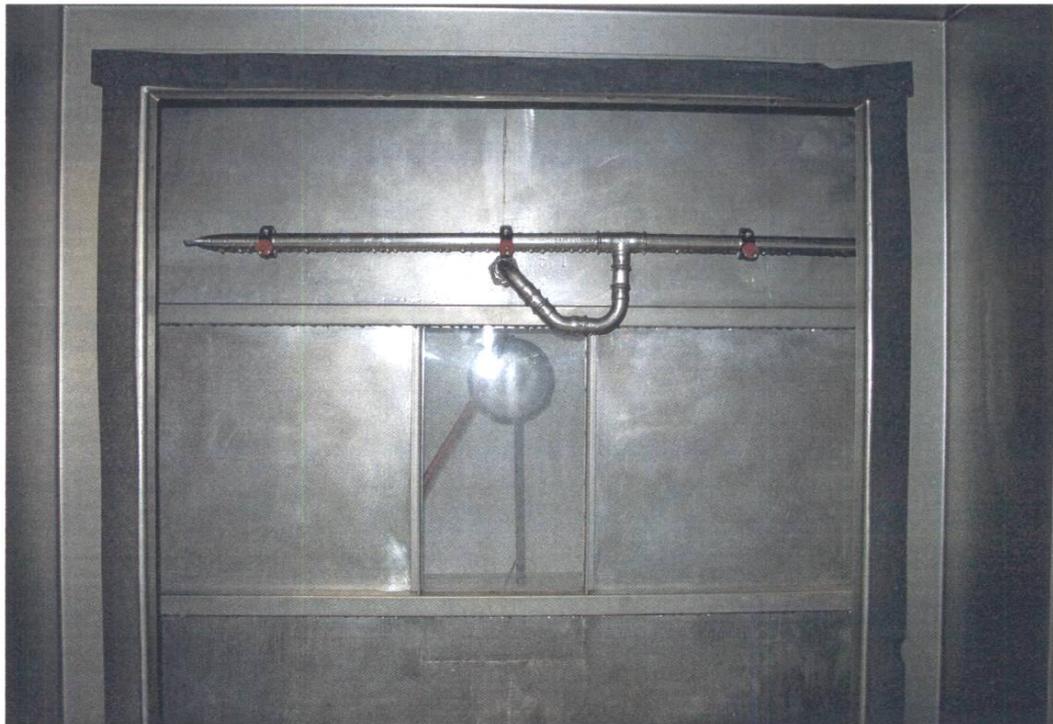
Bild 4: Offener Prüfstand mit Anordnung der drei wassersprühenden Düsen

Die Prüfkammer verfügt weiterhin über eine wassersprühende Einrichtung (Düsen). Die Lage der Düsen geht aus Bild 4 hervor. Die Prüfung des Vorhandenseins eines kontinuierlichen Wasserfilms auf der gesamten Prüffläche ist mittels einer Beleuchtung und Glasscheiben im Sprühraum des Berechnungsgeräts möglich.

Die zeitliche Abfolge, Besprühung und Anstieg des Prüfdruckes bis zu einem Enddruck von 300 Pa wurde entsprechend der Norm DIN EN 1027, Abschn. 7.2 und Bild 4, Schlagregendichtheit - Prüfverfahren, durchgeführt.

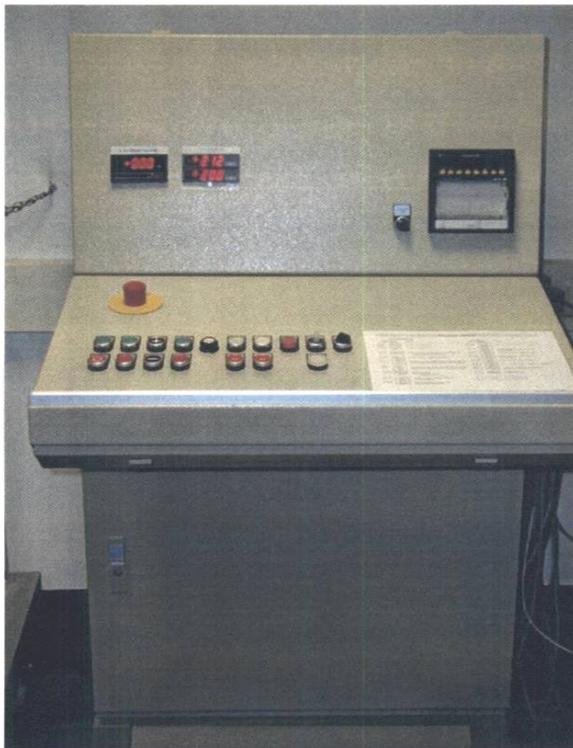
Bild 5a: Prüfstand-Steuerung  
(Drucksteuerung)

Die Vorrichtung zur Erzeugung einer regulierbaren Luftdruckdifferenz zwischen dem Kammerinnenraum und der äußeren Umgebung, sowie Geräte zum Messen der Druckdifferenz und der zugeführten Luftmenge sind vorhanden (s. Bild 5a, 5b). Die Messgeräte zum Messen der zugeführten Luftmenge werden in regelmäßigen Abständen durch den Messgerätehersteller kalibriert. Die Luftdruckdifferenz wird digital angezeigt und über ein parallel geschaltetes U-Rohrmanometer kontrolliert.

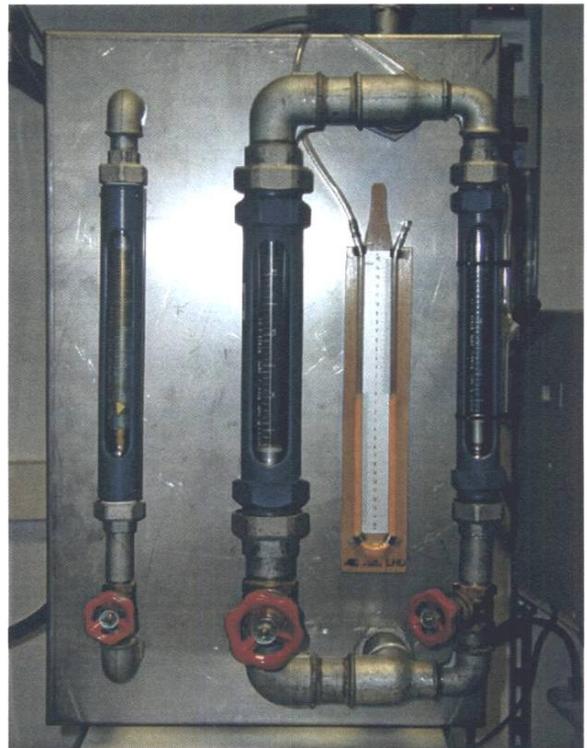
Bild 5b: Prüfstand-Steuerung  
(Wasser- u. Luftmenge)

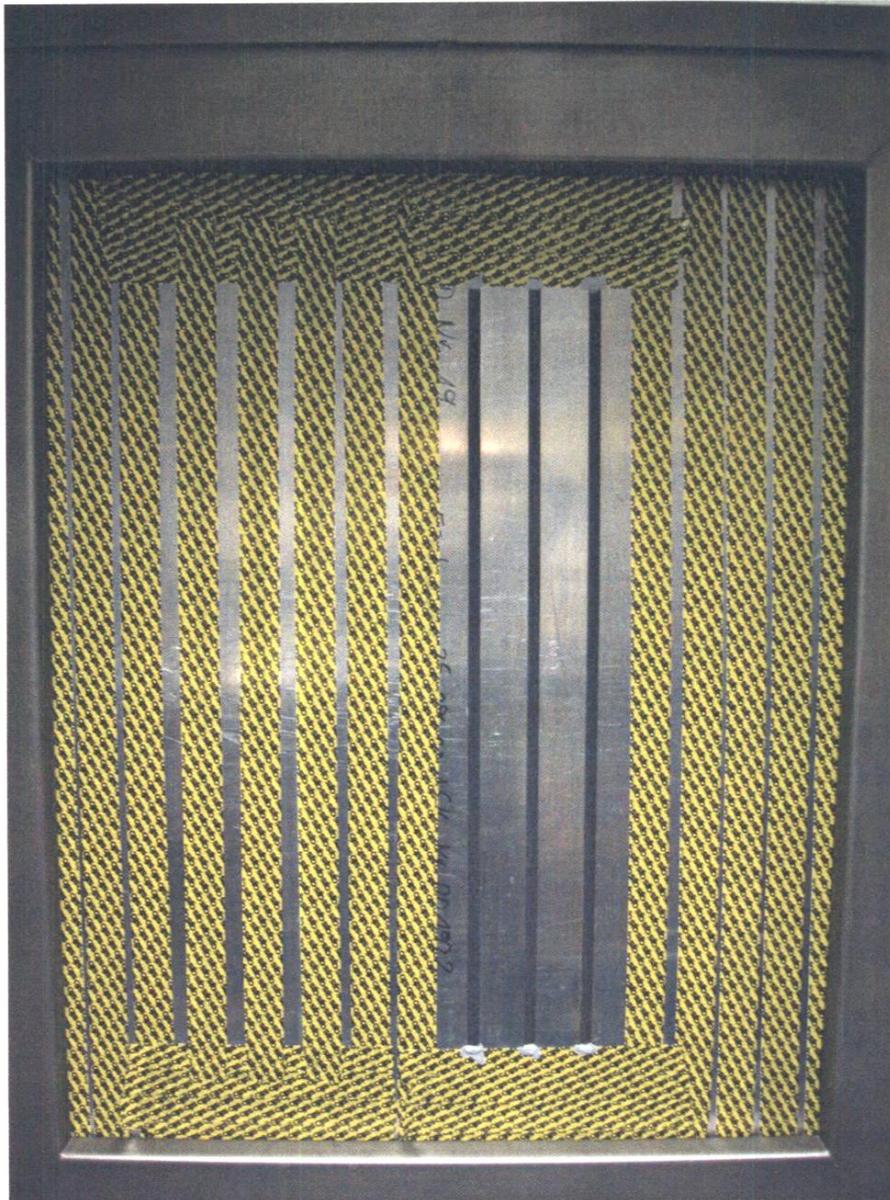
Bild 6: Versuchskörper für Längsfugen im Beregnungsstand

Der Versuchskörper, bestehend aus den zwischen den rechteckigen Hohlkammer-Aluminium-Profilen auf 15 mm zusammengedrückten Dichtbandstreifen, wurde durch an den Enden der Profile angeordnete zwei durch die Hohlkammerprofile und die Distanzstücke durchgeführte Gewindestangen zusammengeschaubt, s. Bild 6.
