Bauteilprüfung

Prüfung von Fugeneigenschaften eines Abdichtungssystems zwischen Fenster und Baukörper im Neuzustand sowie nach simulierten Kurzzeitbelastungen

Prüfbericht 105 41074

Produkt/Bauteil **Anschlussfugensystem zwischen Fenster und Baukörper**

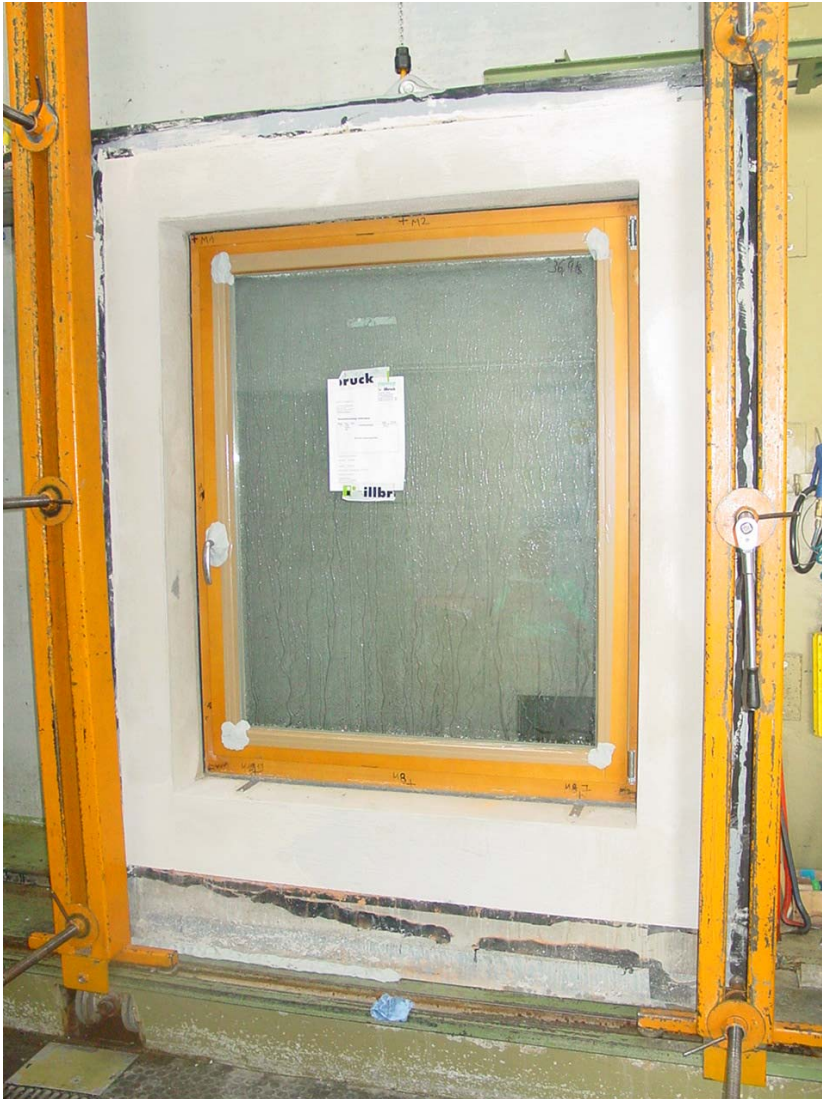
Bild 1 Probekörperansicht von der Raumseite

Der Probekörper besteht aus einem ca. 1800 mm x 2300 mm großen Stahlrahmen, der mit Hochlochziegeln ausgemauert ist und eine Fensteröffnung mit stumpfer Leibung von ca. 1250 mm x 1500 mm besitzt. In der Maueröffnung ist ein einflügeliges Drehkipfenster mit den Abmessungen 1230 mm x 1480 mm eingebaut. Weitere Details sind in der Tabelle 1 aufgelistet.

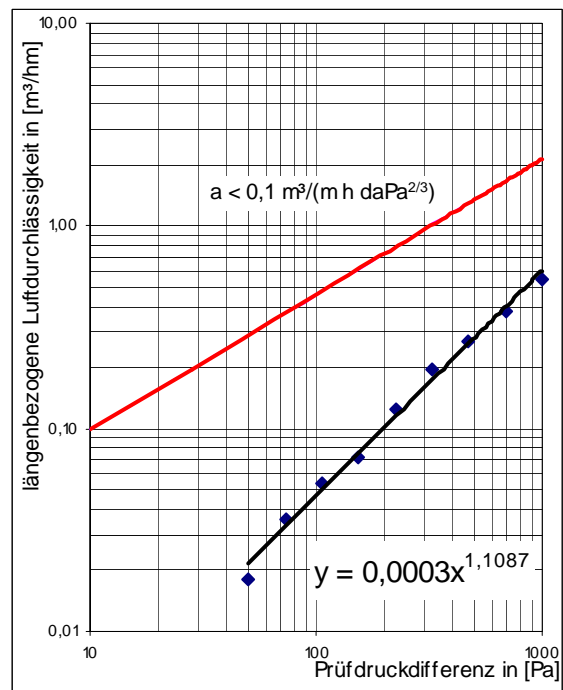
Diagramm 2 Längenbezogene Luftdurchlässigkeit bei Unterdruck

Fugenlänge	5,51 m									
Druckstufen	Pa	50	73	106	154	224	325	473	688	1000
Druck	m ³ /h *)	0,2	0,3	0,4	0,6	0,8	1,2	1,8	2,6	3,9
	m ³ /(hm)	0,04	0,05	0,07	0,11	0,15	0,22	0,33	0,47	0,71
Sog	m ³ /h *)	0,1	0,2	0,3	0,4	0,7	1,1	1,5	2,1	3,0
	m ³ /(hm)	0,02	0,04	0,05	0,07	0,13	0,20	0,27	0,38	0,54

Die aus den Messergebnissen abgeleitete, auf die Fugenlänge bezogene Luftdurchlässigkeit betrug bei Über- und Unterdruck

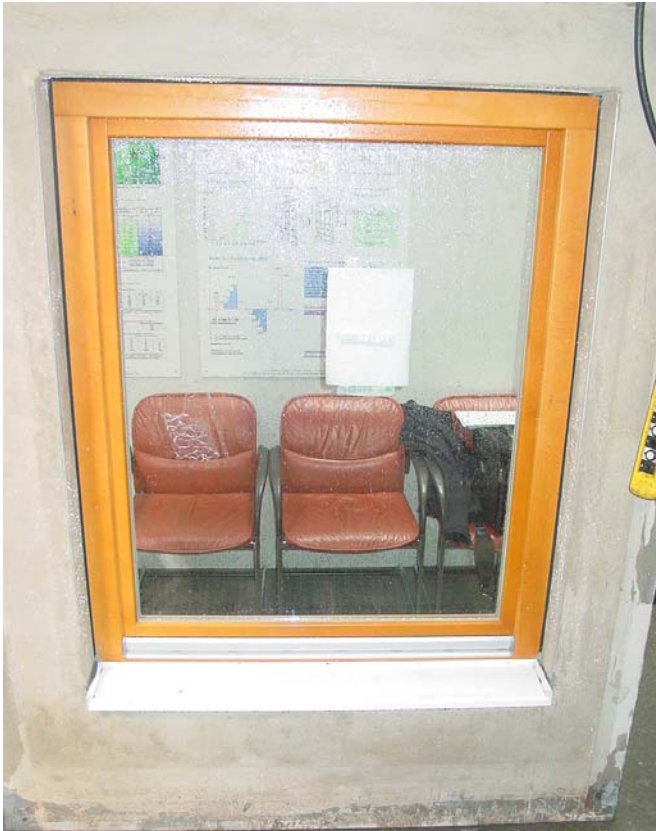
Bild 1 Probekörperansicht von der Außenseite

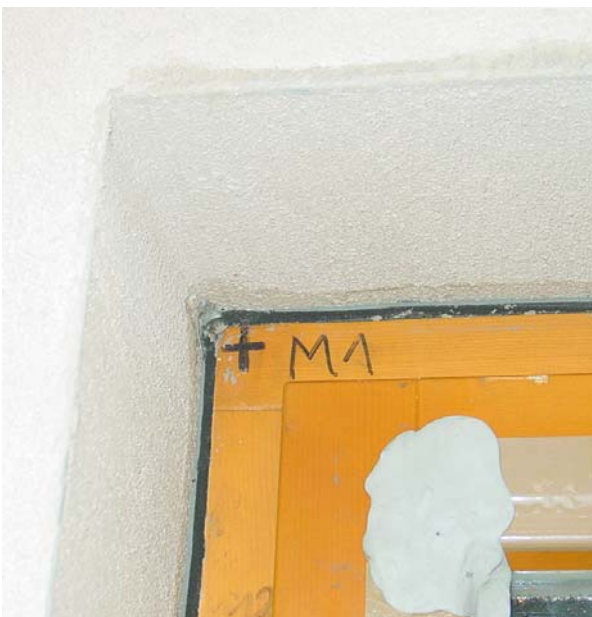
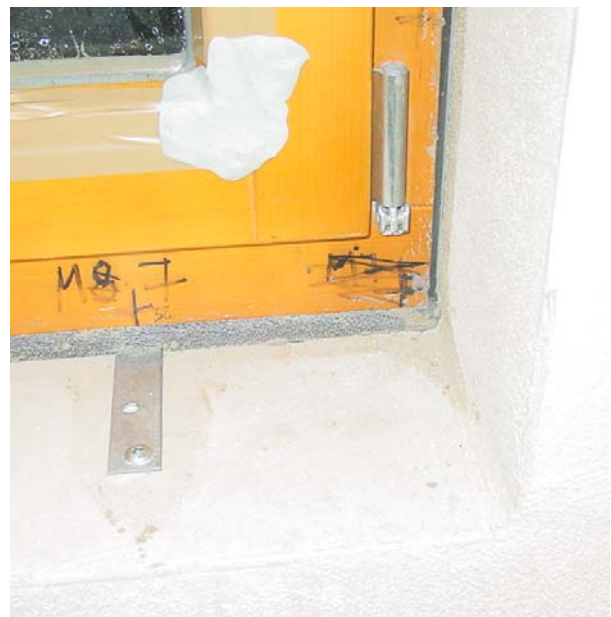
Bilder 2 und 3 Raumseitige Ansicht, obere und untere Eckausbildung

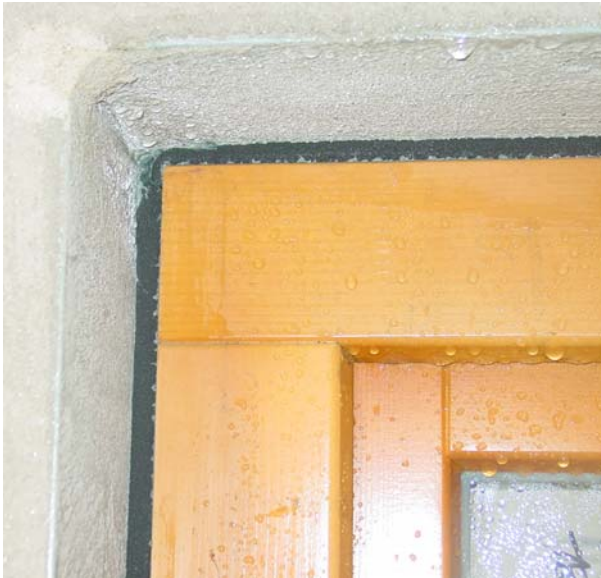
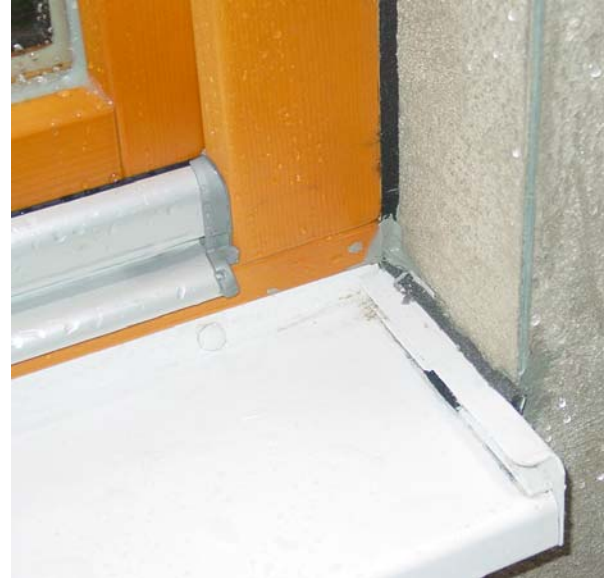
Bilder 4 und 5 Außenseitige Ansicht, obere und untere Eckausbildung

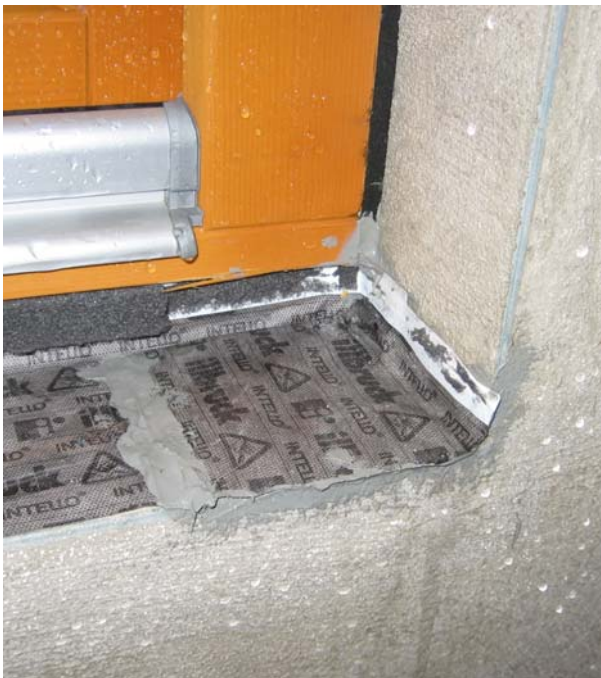
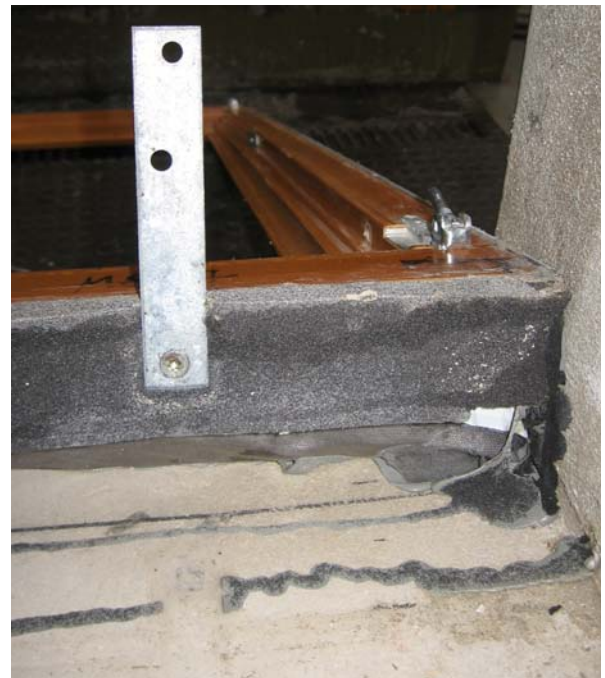
Bilder 6 und 7 Wannenförmige Ausbildung der TwinAktiv-Folie unter der Fensterbank, Ausbau des Fensters, Ausführung der Eckausbildung, der Befestigung und Lastabtragung im Brüstungsbereich, sowie der ergänzenden Abdichtung im Eck- und Brüstungsbereich mit illbruck PU25

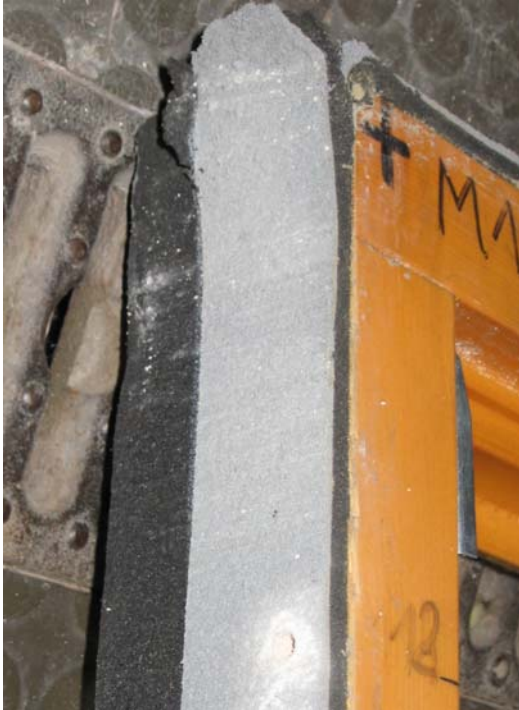
Bilder 8 und 9 illbruck illmod trioplex+

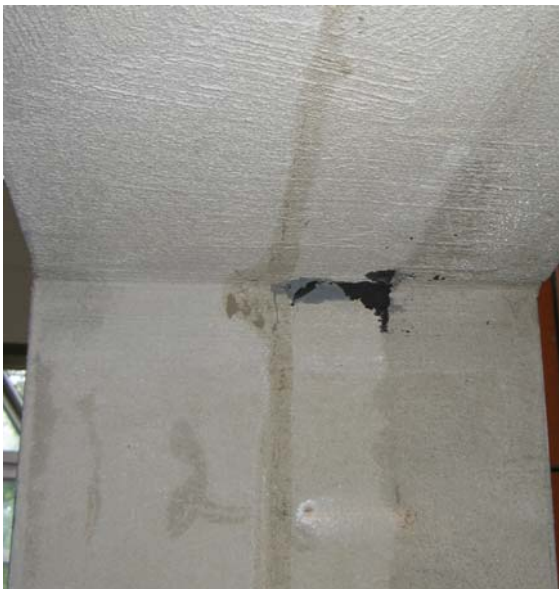
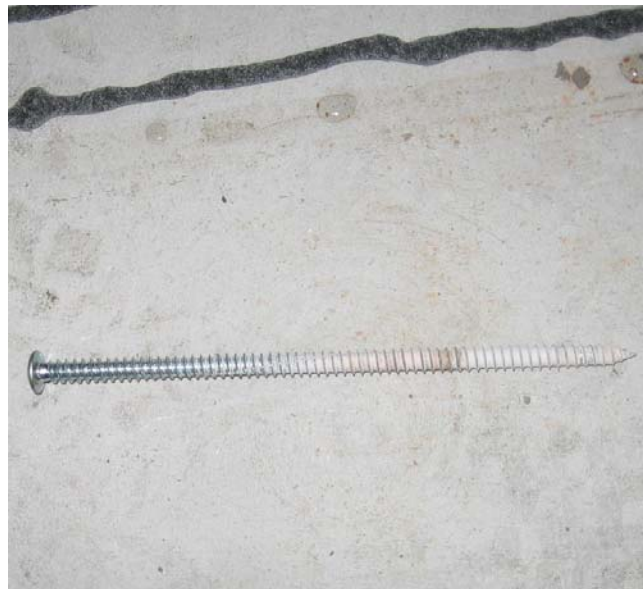
Bilder 10 und 11 Ergänzende Abdichtung im Eckbereich mit illbruck PU25, verwendete Rahmenschrauben seitlich und oben
